Erstellt im Auftrag der Kantonalen Denkmalpflege durch Claudio Affolter, Juni 2008

**Inhalt**

<b>Adresse:</b>	<b>Parzelle:</b>
Laufenstrasse 8	1005
<b>Objekttyp:</b>	<b>Objektname:</b>
Bauernhaus	
<b>Baujahr:</b>	<b>Art der Datierung:</b>
1899	Urkunde
<b>Architekt:</b>	<b>Bauherrschaft:</b>
<b>Datum der Aufnahme:</b>	<b>Inventarisor:</b>
17.06.2008	Claudio Affolter
<b>Bewertung:</b>	<b>Inventarnummer:</b>
kommunal zu schützen	2791001

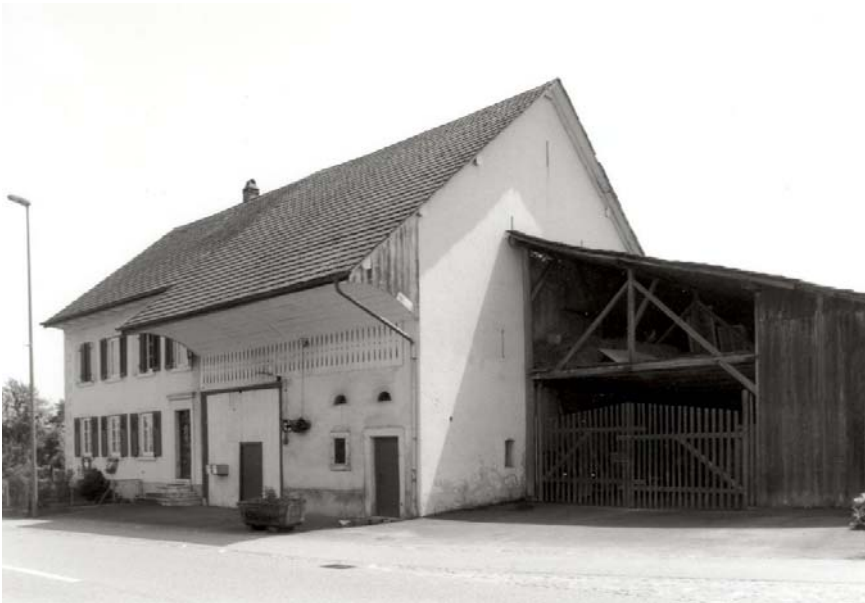
Fassade Nord

Das zweigeschossige Bauernhaus mit flachem Satteldach (Doppelfalzziegel) und durchlaufendem First steht traufständig an der östlichen Ausfallstrasse nach Laufen. Einem streng vierachsigen Wohnteil fügt sich ein zweiteiliges Ökonomiegebäude mit rechteckigem Tenntor und anschliessendem Stall an.

Die Fassaden des Wohnteils sind mit hohen, gesprossenen Rechteckfenstern (alte Fenster und Vorfenster) unterteilt. Drei Stufen führen zum erhöhten Eingangsportal, das mit einem Sturzgesimse bekrönt ist. Die Haustüre im Biedermeierstil ist mit schmucken Ziergittern und Blumenrosetten unterteilt. Die zweiachsige Giebelseite Südost ist mit Eckquadern eingefasst. Auf der Rückseite befindet sich eine verglaste Holzlaube unter dem verlängerten Dach.

Das rechteckige Tenntor mit einer vertikalen Brettverschalung ist erneuert worden. Das Mannstor und die Stalltüre sind mit derselben rotbraunen Farbe wie die Haustüre gestrichen. Über dem Tenntor befindet sich eine Holzverschalung mit Lüftungsschlitzen. Der Schermen ist mit einer Hohlkehle verkleidet. Die rechteckige Stalltüre wird mit einem Rechteckfenster ergänzt. Darüber befinden sich zwei Segmentbogenfenster. Auf der Westseite schliesst ein Anhangschopf mit Pultdach an. Auf der Rückseite liegt ein Schopf unter dem weit heruntergezogenen Dach.

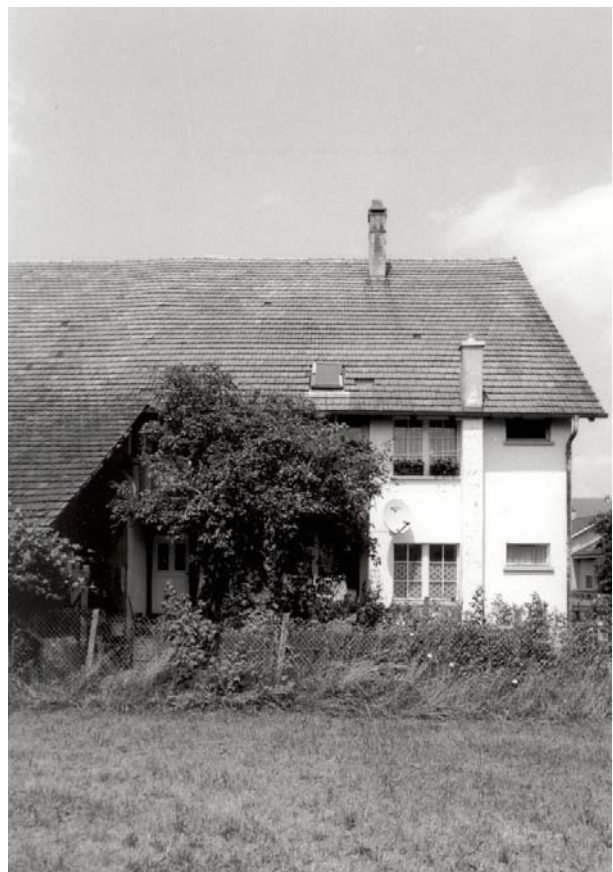
Fassade Süd

Ein Vorgarten, mit Steinmauer und Stahlzaun umfasst, breitet sich auf der Nordseite aus. Ein Garten mit hochstämmigen Bäumen befindet sich auf der Südseite.

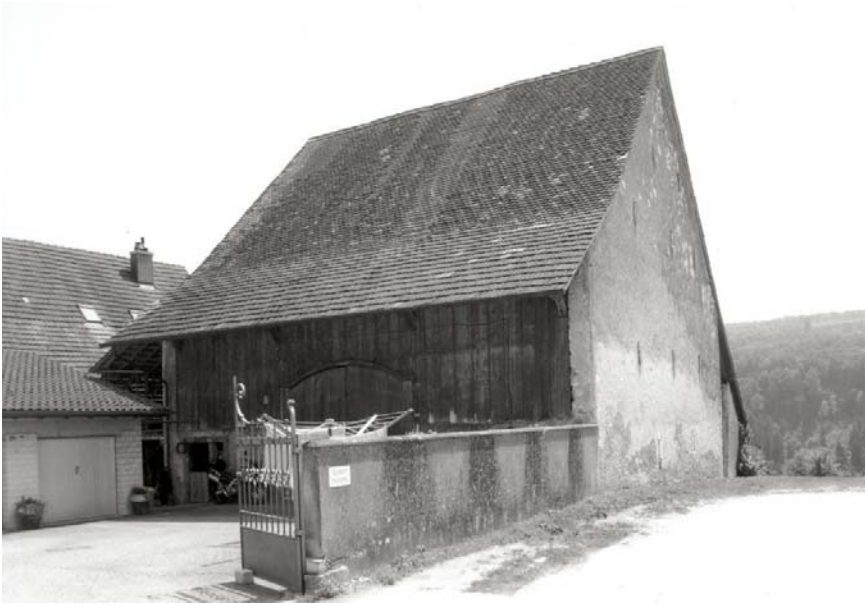
Fassade Nord

Die Hauptfassade Nordost ist regelmässig dreiteilig gegliedert. Ein stichbogiges Tenntor mit Holzgerüst betont die Mittelachse. Das Mitteltor wird beidseits mit rechteckigen Stalltüren flankiert. Im Sturz befindet sich die Jahreszahl "1842". Die vertikal eingesetzten Bretter des Tenntors haben gezapfte Verbindungen. Die gemörtelte Giebelseite Nordwest ist mit einem neueren Tor ergänzt worden. Elf schmale Lüftungsschlitze befinden sich auf der Giebelseite. Auf der holzverkleideten Traufseite Süd ist ein gedeckter Sitzplatz ausgespart worden. Auf der Südostseite schliesst ein Bauernhaus (Oberdorfstrasse 33 = ohne Einstufung) an. Auf der Südseite folgt eine schmale, abfallende Wiese.

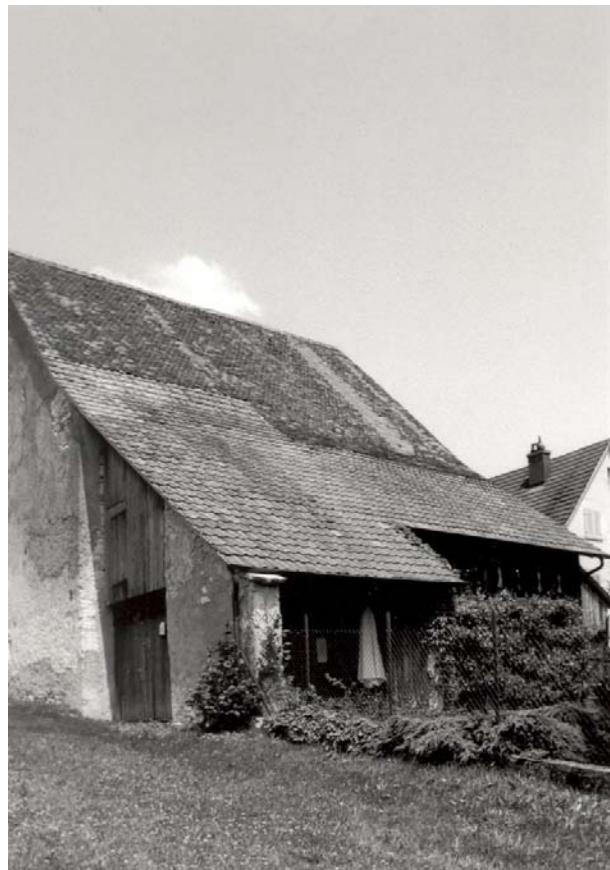
Ansicht Südwest

Die mächtige Scheune mit hohem geschlossenem Satteldach liegt hinter einem stattlichen, dreigeschossigen Wohnhaus (Oberdorfstrasse 37 = ohne Einstufung), das stark umgebaut worden ist. Die Hauptfassade Nordost des Ökonomiegebäudes ist mit einem eingemitteten Tenntor und zwei flankierenden Ställen symmetrisch gegliedert. Das stichbogige Tenntor besteht aus vertikalen Holzbrettern, die mit Holzzapfen verbunden sind. Die gemörtelte Giebelseite Nordwest ist mit feinen Lüftungsschlitzen perforiert. Im Innern ist die Dreiteilung noch ablesbar.

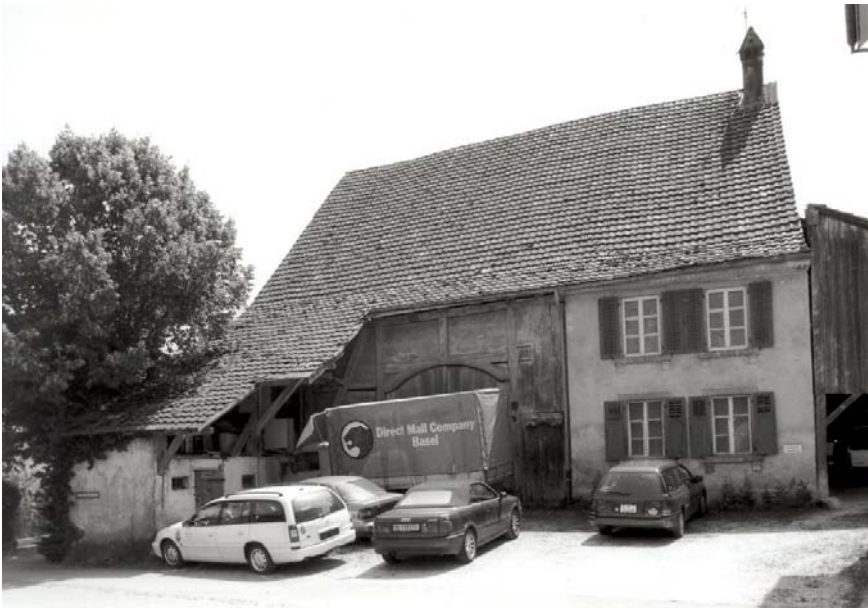
Fassade Nordost

Das zweiachsige Wohnhaus und die anschliessende, dreiteilige Scheune (Remise, Tenn und Stall) liegen unter einem einzigen Dach. Der breite Massivbau (drei-Raum-Grundriss), ist hellbeige verputzt. Die hell gestrichenen Fenster werden mit hellgrünen Klappläden ergänzt. Die hochrechteckigen, feingesprosten Fenster werden mit Konsolgesimsen im Erdgeschoss ausgezeichnet. Unter dem Laubenanbau mit Pultdach wurde um 1900 ein separater Eingang eingebaut. Auf der Rückseite Südwest sind die Fenster versetzt. Eine grosse Lukarne markiert einen späteren Dachausbau. Auf der Giebelseite Nordwest befinden sich fünf kleine Rechteckfenster im Dachgeschoss.

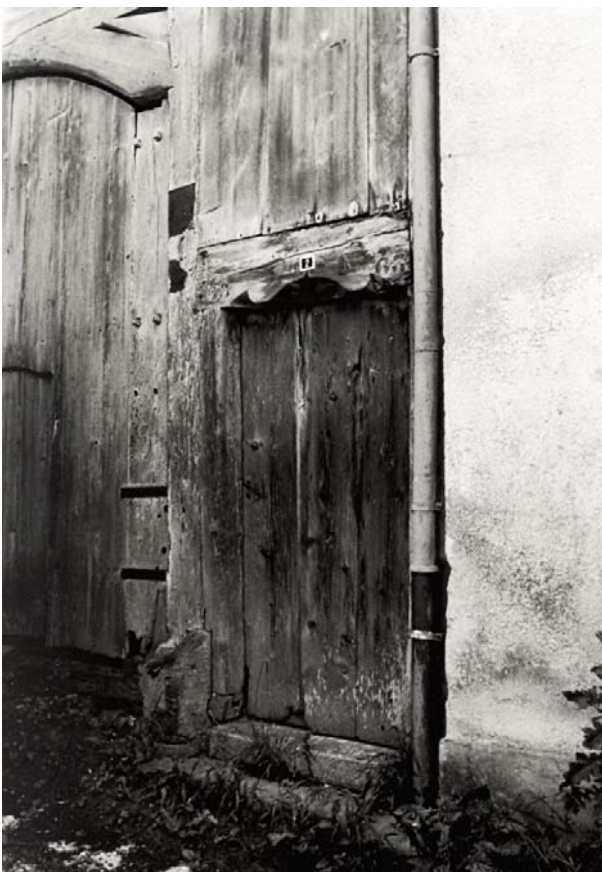
Detail Fassade Nordost

Die Scheune ist als reine Holzkonstruktion erhalten. Der Sturz des alten Hauseinganges ist geschnitzt. Die Querschwelle mit eingezapftem Ständer sowie das Schwellenschloss sind gut erhalten. Der Schweinestall befindet sich unter dem verlängerten Vordach. Die Giebelseite Südost ist mit Brettern verschalt. Der Anhangschopf (Nr. 6a) gehört zur Nachbarparzelle. Der gemergelte Vorplatz wird als Autoabstellplatz der gegenüberliegenden Garage genutzt.
