Erstellt im Auftrag der Kantonalen Denkmalpflege durch Claudio Affolter, Juni 2008

Inhalt

kommunal zu schützen

Laufenstrasse 8	Bauernhaus, 1899	8
Oberdorfstrasse 37a	Ökonomiegebäude, 1842	10
Unterdorfstrasse 2-4	Bauernhaus, Sigristenhaus, 1680	12

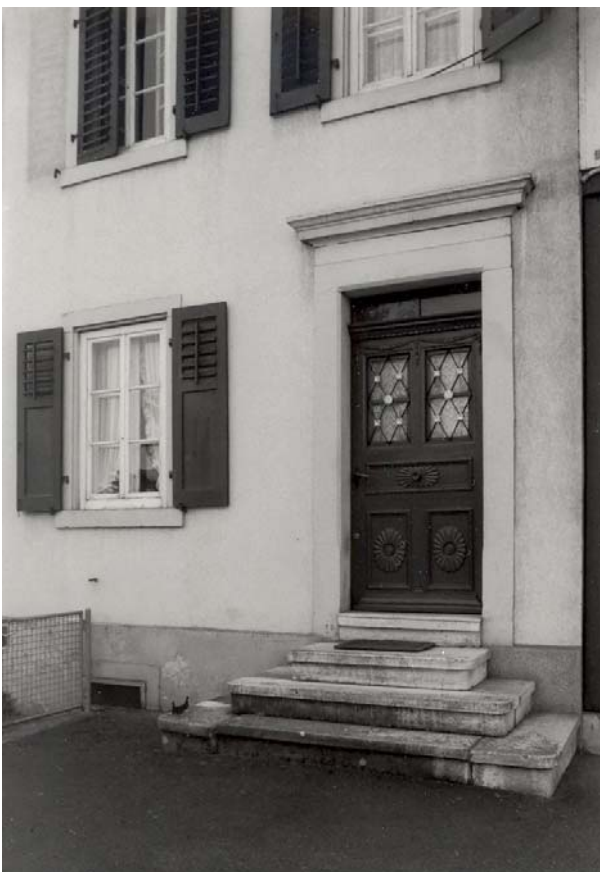
Die Fassaden des Wohnteils sind mit hohen, gesprossenen Rechteckfenstern (alte Fenster und Vorfenster) unterteilt. Drei Stufen führen zum erhöhten Eingangsportal, das mit einem Sturzgesimse bekrönt ist. Die Haustüre im Biedermeierstil ist mit schmucken Ziergittern und Blumenrosetten unterteilt. Die zweiachsige Giebelseite Südost ist mit Eckquadern eingefasst. Auf der Rückseite befindet sich eine verglaste Holzlaube unter dem verlängerten Dach.

Eingang Nord

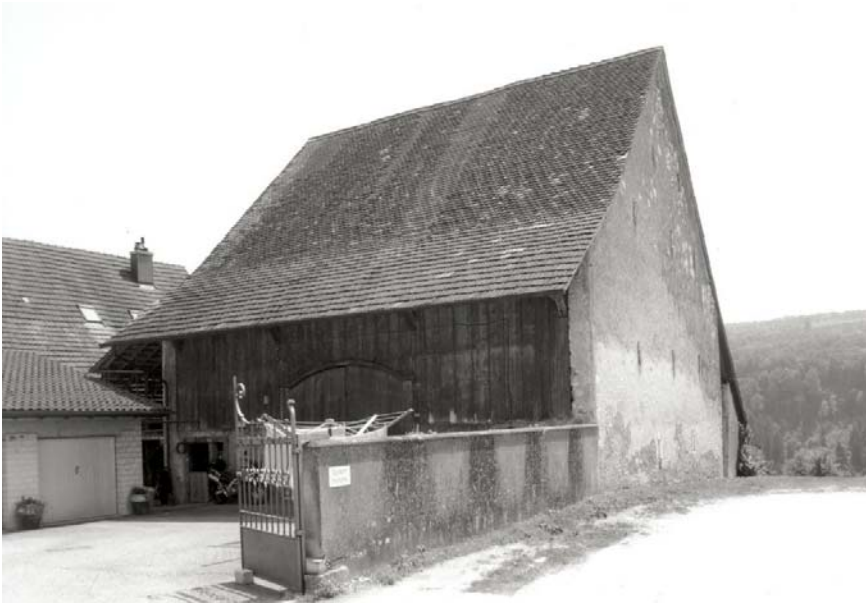
Die Hauptfassade Nordost ist regelmässig dreiteilig gegliedert. Ein stichbogiges Tenntor mit Holzgerüst betont die Mittelachse. Das Mitteltor wird beidseits mit rechteckigen Stalltüren flankiert. Im Sturz befindet sich die Jahreszahl "1842". Die vertikal eingesetzten Bretter des Tenntors haben gezapfte Verbindungen. Die gemörtelte Giebelseite Nordwest ist mit einem neueren Tor ergänzt worden. Elf schmale Lüftungsschlitze befinden sich auf der Giebelseite. Auf der holzverkleideten Traufseite Süd ist ein gedeckter Sitzplatz ausgespart worden. Auf der Südostseite schliesst ein Bauernhaus (Oberdorfstrasse 33 = ohne Einstufung) an. Auf der Südseite folgt eine schmale, abfallende Wiese.

Fassade Nord

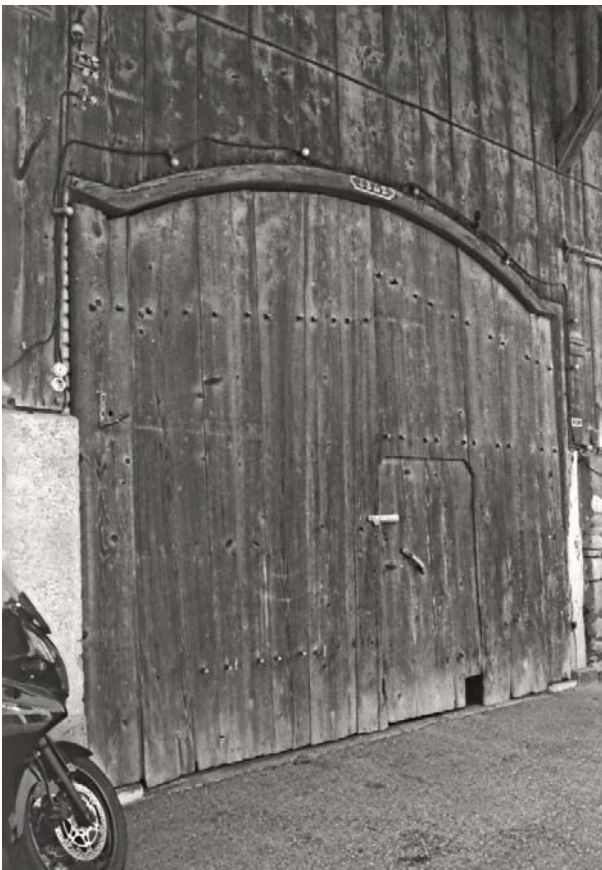
Detail Fassade Nord

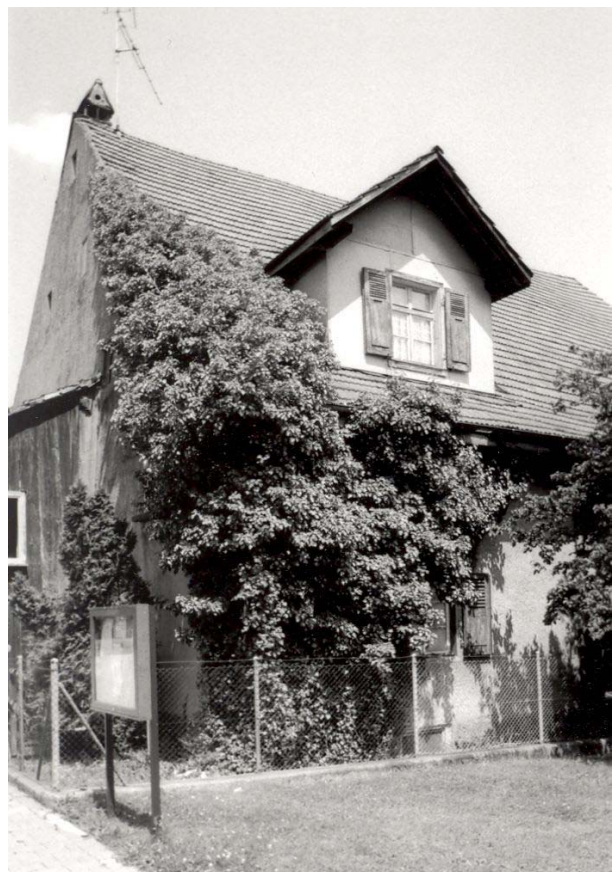
Fassade Südwest
